Erfaring og læring etter en uønsket hendelse

Intern undersøkelse (læring etter en hendelse)

Arbeidsuhell med skade på mannskap

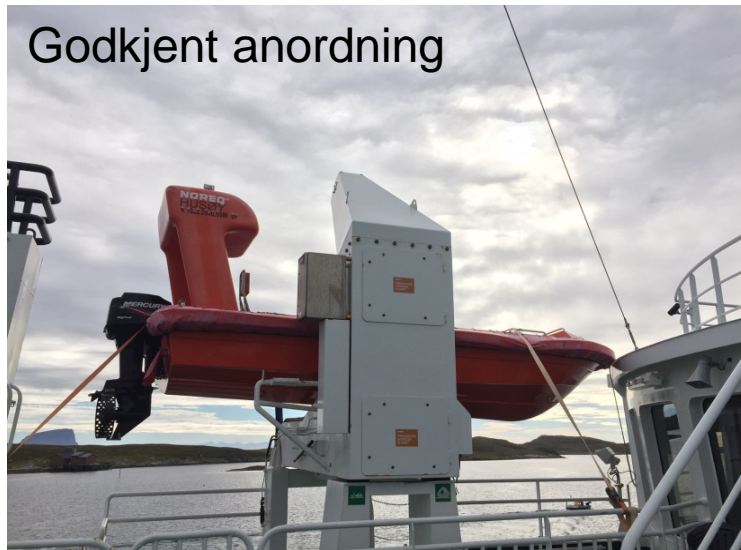
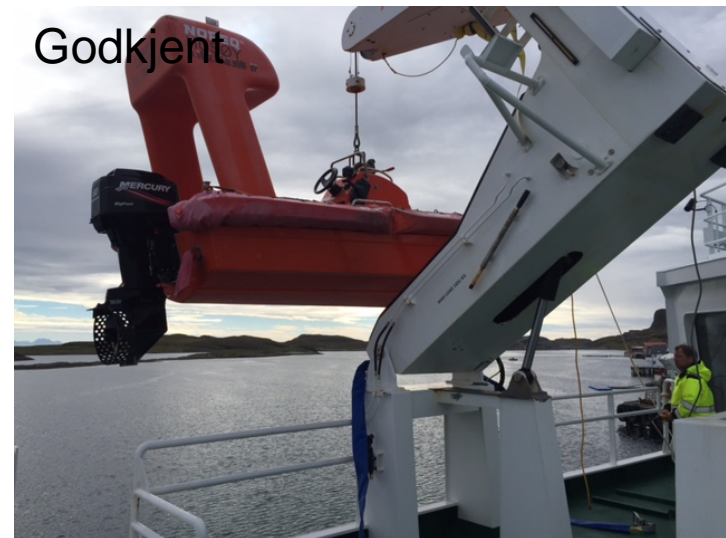
- MOB henger fritt 2-3 meter over dekk, for å utløse surrestropper må en «klatre» opp i båten. Når stropene frigjøres er båten ustabil og kan føre til fall fra båt (en hendelse)

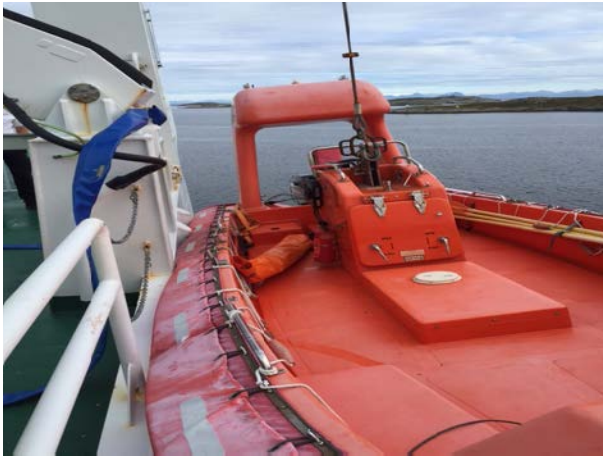
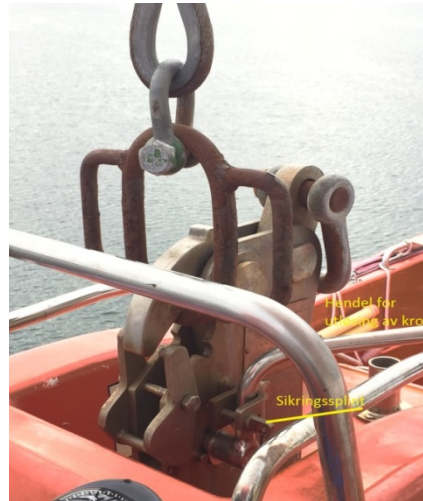
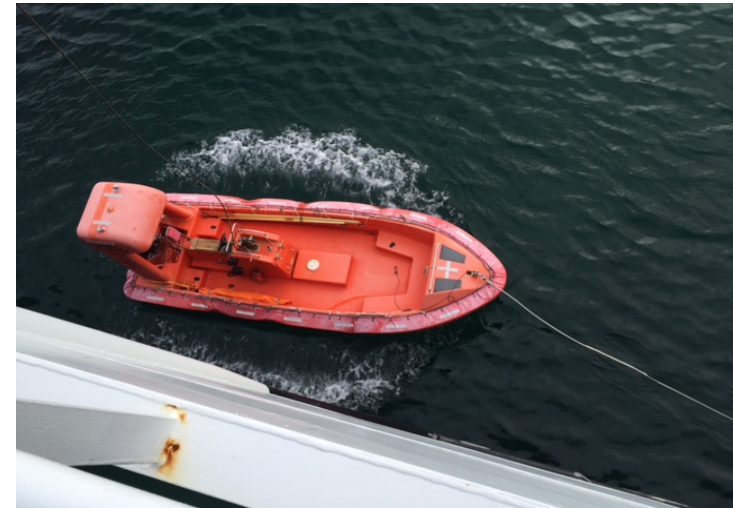
Nåværende
entringsposisjon (8 m
høyde)

- Det er montert flere ulike typer godkjente kroker på våre fartøyer, noe som kan skape farefull situasjon hvis en tar feil av utstyret.
- Entring av MOB via montert løs leder kan medføre støt-/hodeskade.
- Oppslått prosedyrer for kjøring av davit er ikke i samsvar med faktisk utstyr.
- Sikring til krok og utløserkrok er ikke merket med instruksjoner fra fabrikant.
- Opplæringshandbok som inneholder operasjon av alt redningsutstyr mangler prosedyrer for utløserkrok.
- Korrosjon inni davit hvor utstyr for kjøring av davit er montert. Trolig manglende mansjett montert fra leverandør.
- Manglende sklising i MOB båt. Kan løses med sklitape.
- Sikkerhets-/kurssentre instruerer at de fleste MOB båter har kroker som ikke kan utløses uten at last er tatt av.

- **Ut fra gitte forklaringer synes årsak å være:**
- Menneskelig feilhandling, utløser-splint ble fjernet. Utløserkrok ble utilsiktet frigjort med det resultatet at MOB-båt faller fra passasjerdekk. Utløsermekanismen fungerer etter hensikt, men kan utløses med påhengt vekt og når som helst.
- Mannskap var noe usikker på om krok kunne utløses med vekt på krok.
